金龙嶺公园建设工程

水土保持方案报告表

(报批稿)

编制单位: 四川华大水利电力建筑勘察设计院

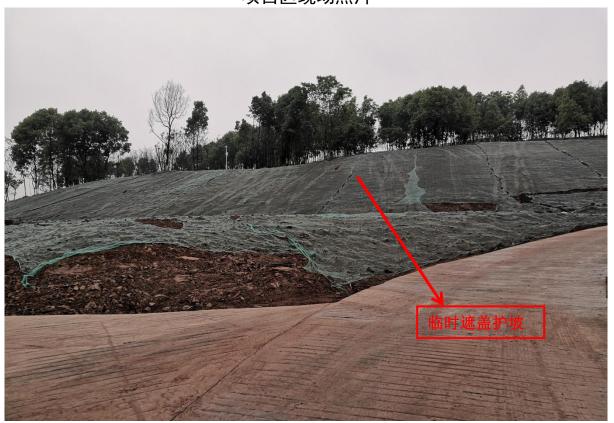
项目区北面现状图

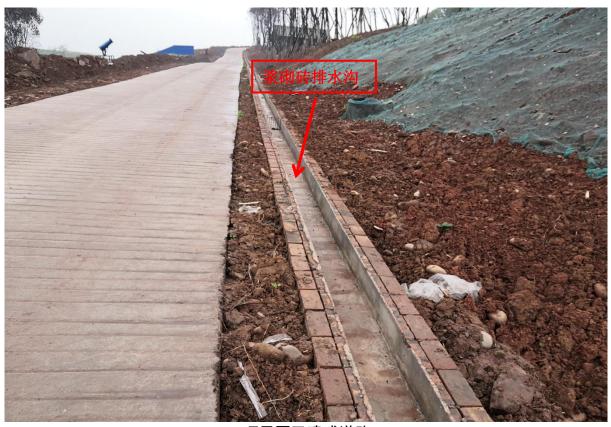
项目区已建成道路

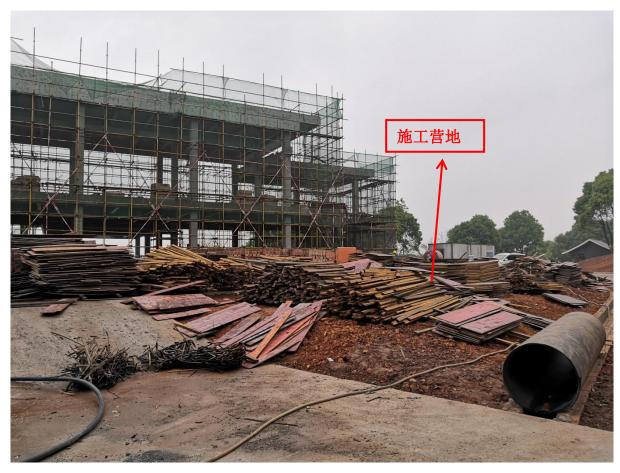
管理及服务用房

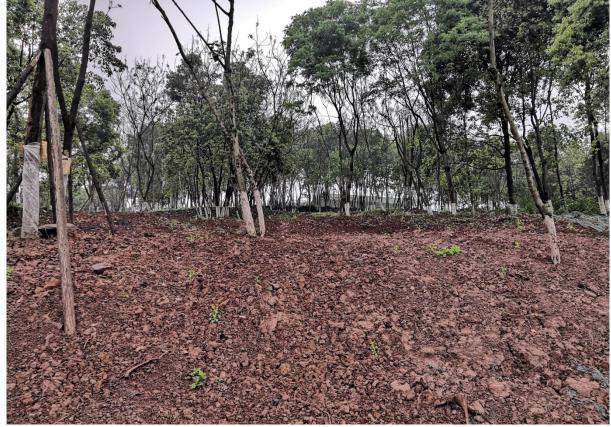
清表后的现状图

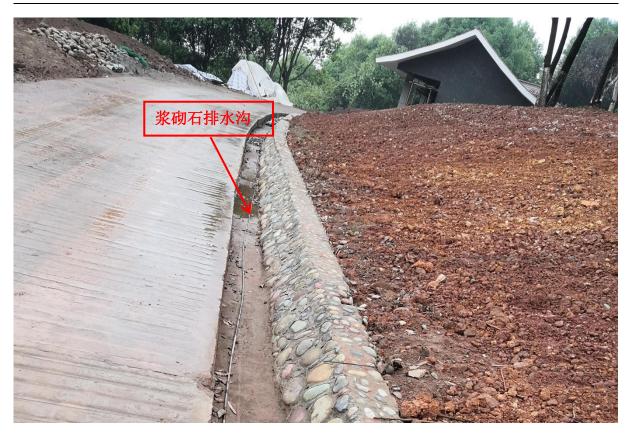
已建排水沟

本工程已于 2020 年 08 月动工,原地地貌形态已经破坏,截止目前,项目区整体已经基本成型,目前正在完善管理及服务用房、运动休闲场地等,在管理及服务用房前空地集中堆放材料。为了减少水土流失,目前项目区已经在西南侧园路一侧修建了浆砌砖排水沟,东侧园路内侧修建了浆砌石排水沟,在项目区南侧裸露表土表面铺设了密目网进行遮盖。

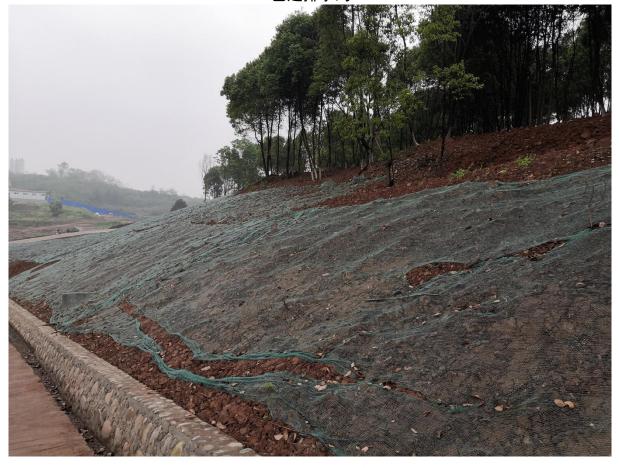
项目区西面现状图
